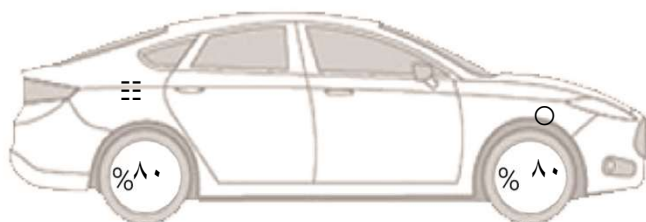
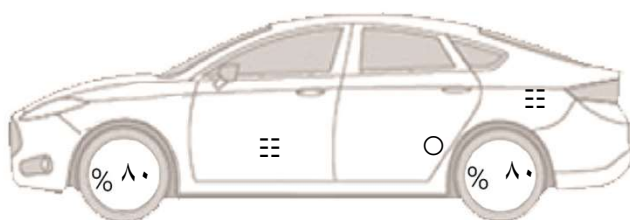
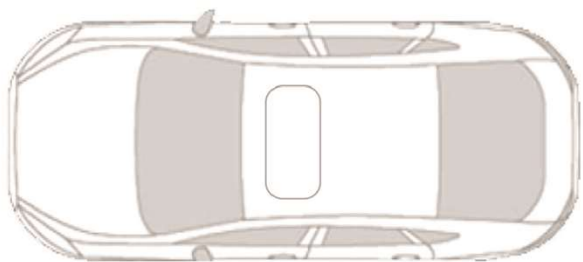
درب صندوق تعویض/درب جلو چپ و گلگیر های عقب و قسمتی از ستون عقب راست رنگ می باشد/سینی جلو ضربه دارد/سر شاسی های عقب ضربه دارد/سینی عقب و کف صندوق ضربه دارد

نشت روغن از سمت گیربکس
