نام درخواست کننده: ..... نوع خودرو: ..... تپوتا ..... شماره موتور: .....  
 تلفن درخواست کننده: ..... تیپ خودرو: ..... یاریس ..... شماره شاسی: .....  
 نام فروشنده: ..... سال ساخت: ..... صندوق دار ..... انقضای بیمه: .....  
 تلفن فروشنده: ..... رنگ خودرو: ..... ۲,۰۰۸ ..... کیلومتر زمان کارشناسی: ..... ۲۶۵,۷۶۱

## چکیده گزارش کارشناس

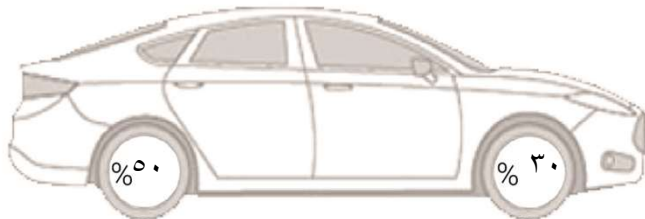
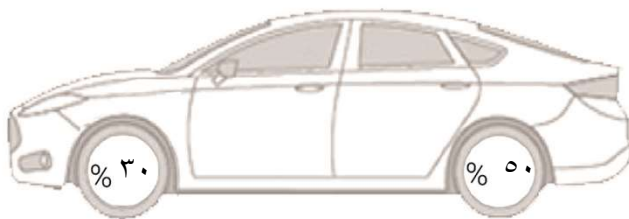
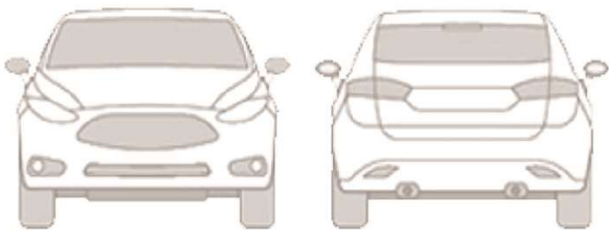
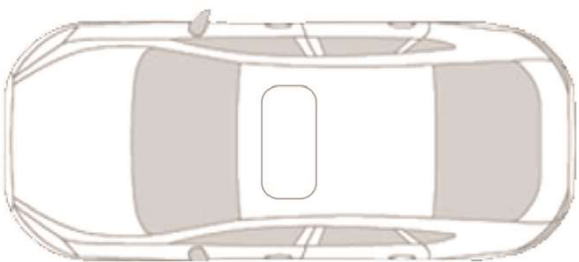
گلگیر جلو راست تعویض/گلگیرهای عقب رنگ میبایشد آسیب دیدگی رنگ درب موتور و اطراف خودرو/سینیلو ضربه

/// دارد/سینی عقب و کف صندوق ضربه دارد/صافکاری درب های خودرو
