کد ایزو: FO\_TE\_01\_01

محل بازدید: سویچ

نام درخواست کننده: ..... نوع خودرو: ..... رنو ..... شماره موتور: .....  
 تلفن درخواست کننده: ..... تیپ خودرو: ..... مگان ..... شماره شاسی: ..... 0813 .....  
 نام فروشنده: ..... سال ساخت: ..... 2006 ..... انقضاء بیمه: .....  
 تلفن فروشنده: ..... رنگ خودرو: ..... نقره ای ..... کیلومتر زمان کارشناسی: ..... 149127 .....

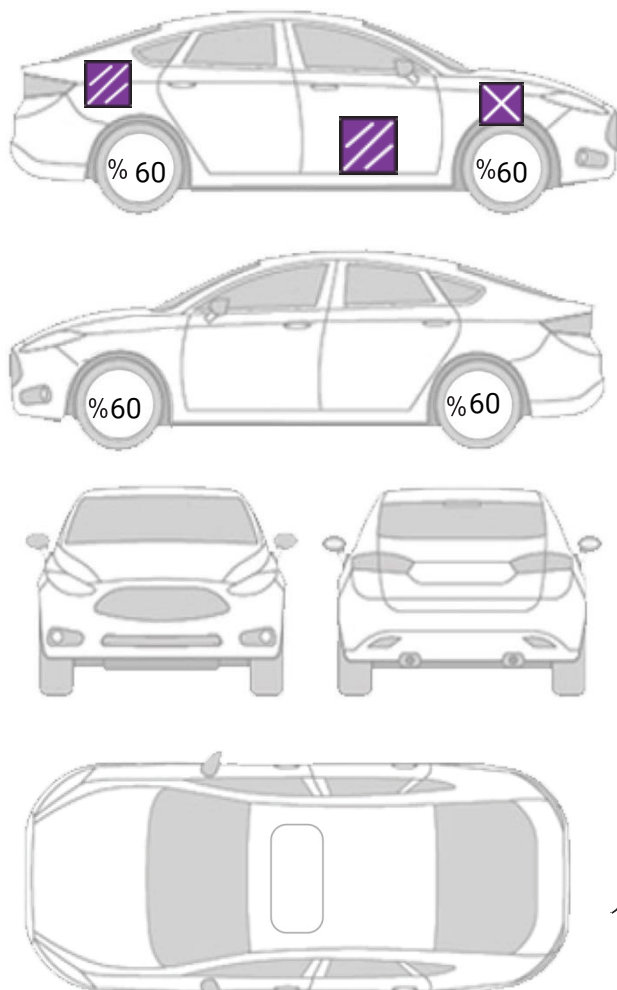
گلگیر عقب راست و زیر درب جلو راست رنگ شده\*\*\*گلگیر جلو راست تعویض شده\*\*\*
