فرم ارزیابی مشاوره کارشناسی خودرو

هیونداي
 توسان
 تیپ خودرو: (ix۳۵)
 سال ساخت: ۲۰۱۳
 رنگ خودرو:

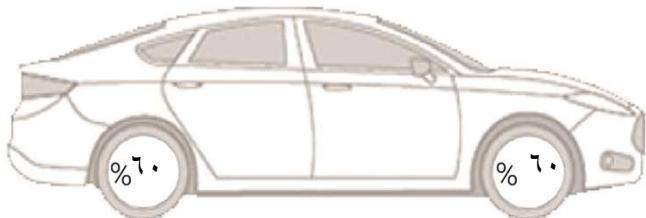
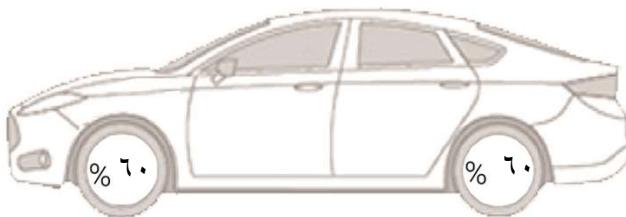
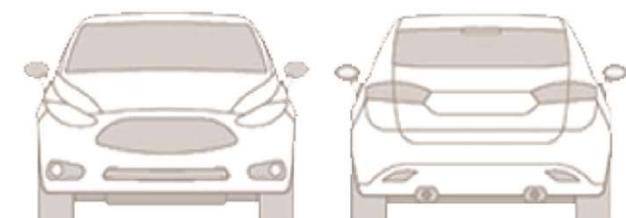
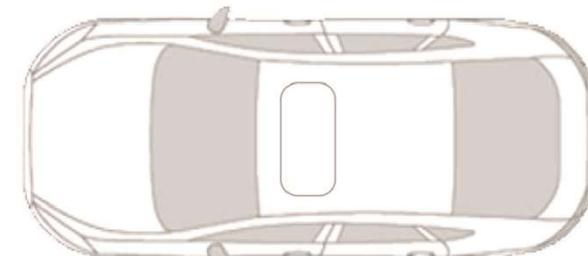
قسمتی از درب جلو چپ و گلکیفر جلو چپ و درب جلو راست به صورت لیسه ای رنگ شدگی دارد // لیسه گیری و صافکاری
