نام درخواست کننده: ..... نوع خودرو: ..... نیسان  
تلفن درخواست کننده: ..... تیپ خودرو: ..... ماکسیما  
نام فروشنده: ..... سال ساخت: ..... ۱۳۸۹  
تلفن فروشنده: ..... رنگ خودرو: ..... سفید  
شماره موتور: ..... شماره شاسی: .....  
انقضای بیمه: .....  
کیلومتر زمان کارشناسی: ۱.۷.۴,۸.۴.۴

## تست موتور

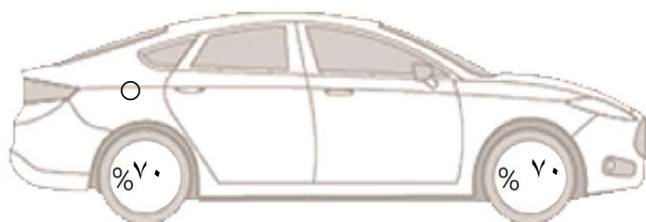
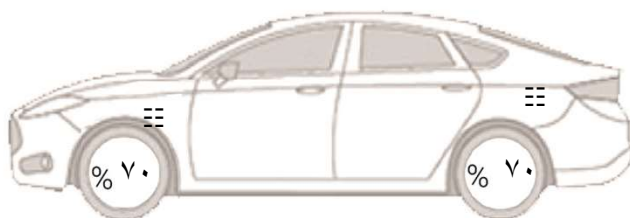
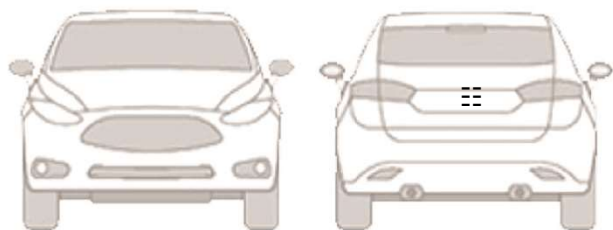
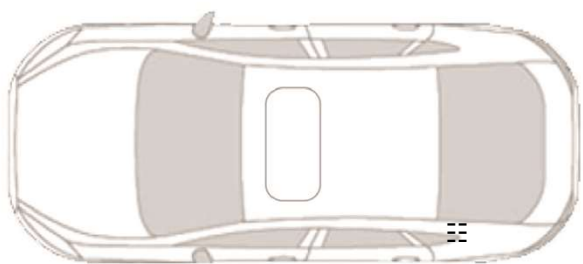
قسمتی از گلگیر جلو چپ و گلگیر عقب چپ به همراه ستون عقب چپ و درب صندوق رنگ می باشد/شاسی عقب چپ ضربه دارد و سینی عقب و کف صندوق ضربه دارد و رنگ و بتونه می باشد

نشت روغن از سمت موتور و گیربکس/سیستم فرمان نیاز به بازدید
