نام درخواست کننده: ..... نوع خودرو: ..... توبوتا ..... شماره موتور: .....  
 تلفن درخواست کننده: ..... تیپ خودرو: ..... لندکروز ..... شماره شاسی: .....  
 نام فروشنده: ..... سال ساخت: ..... ۲۰۱۰ ..... انقضای بیمه: .....  
 تلفن فروشنده: ..... رنگ خودرو: ..... مشکی ..... کیلومتر زمان کارشناسی: ۶۷,۲۴۷

## تست موتور

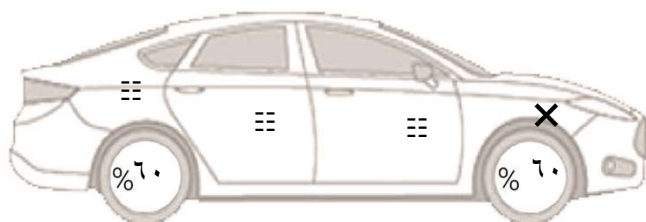
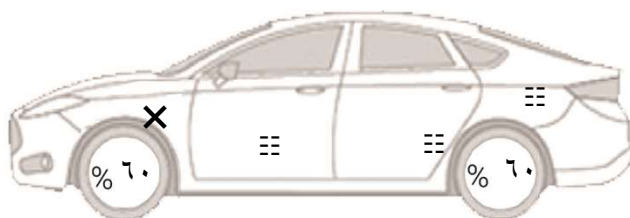
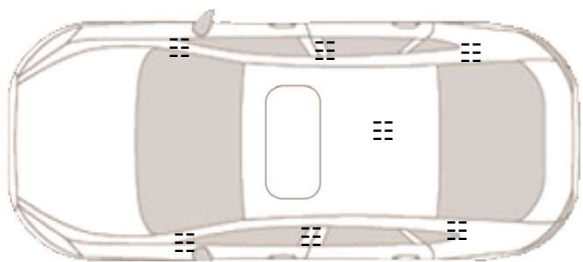
سه تیکه جلو و درب صندوق تعویض/کلاف بالا دو طرف و قسمتی از گلگیر عقب دو طرف رنگ/کلاف چهار درب ها رنگ/لای  
 درب ها و ستون جلو و ستون عقب دو طرف و ستون وسط دو طرف رنگ/قسمتی از سقف رنگ/سینی جلو و پالونی جلو دو  
 //طرف و سینی زیر شیشه ضربه و ترمیم دارد/پالونی جلو چپ ترک دارد/سینی عقب ضربه دارد
