نام درخواست کننده: ..... نوع خودرو: ..... دانگ فنگ ..... شماره موتور: .....  
 تلفن درخواست کننده: ..... تیپ خودرو: ..... کراسی ۴۳۰ ..... شماره شاسی: .....  
 نام فروشنده: ..... سال ساخت: ..... ۱,۳۹۷ ..... انقضای بیمه: .....  
 تلفن فروشنده: ..... رنگ خودرو: ..... کیلومتر زمان کارشناسی: ..... ۹۹,۰۰۰

## چکیده گزارش کارشناس

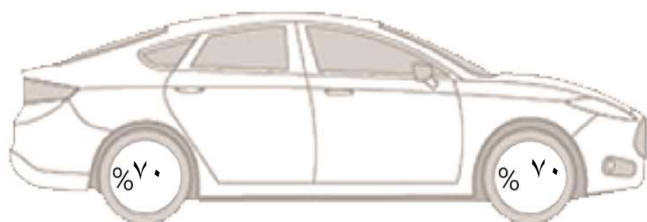
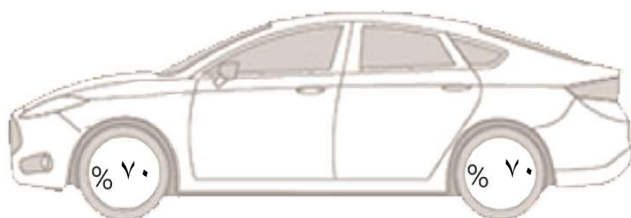
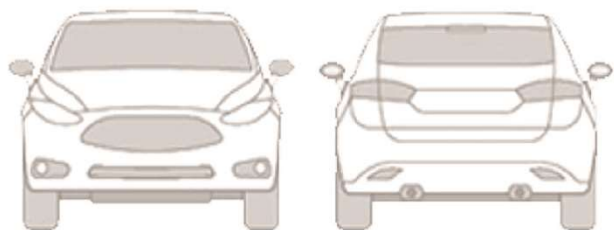
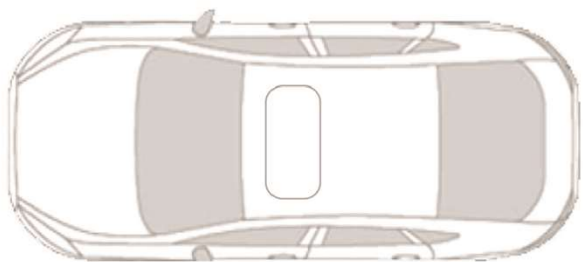
لبه درب موتور رنگ شده // لبه گلگیر عقب سمت چپ رنگ شده // درب عقب سمت راست لیسه گیری و صافکاری دارد
