| نام درخواست کننده: | نوع خودرو: | شماره موتور: |

## چکیده گزارش کارشناس

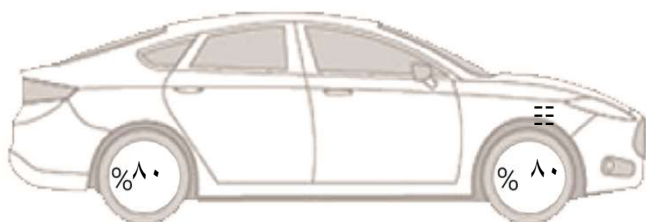
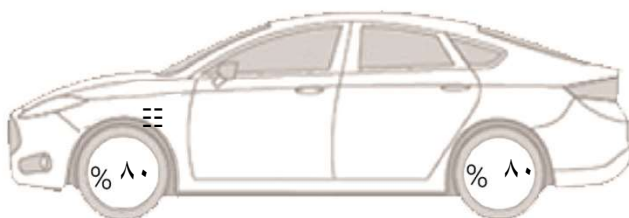
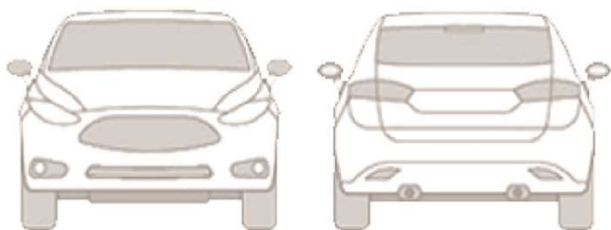
// لبه گلگیر های جلو ابرنگ //سینه، پشت گلگیر جلو، است ضربه
