نام درخواست کننده: ..... هیوندای: نوع خودرو: ..... شماره موتور: .....  
 تلفن درخواست کننده: ..... تیپ خودرو: ..... شماره شاسی: .....  
 نام فروشنده: ..... سال ساخت: ..... انقضای بیمه: .....  
 تلفن فروشنده: ..... رنگ خودرو: ..... مشکی: کیلومتر زمان کارشناسی: .....۲۸۴,۷۴۲

## چکیده گزارش کارشناس

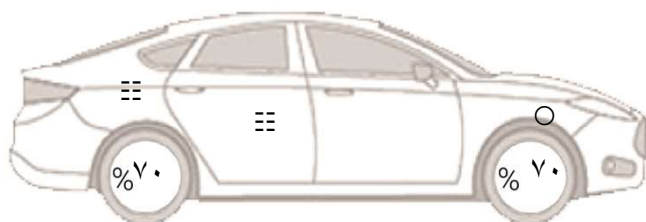
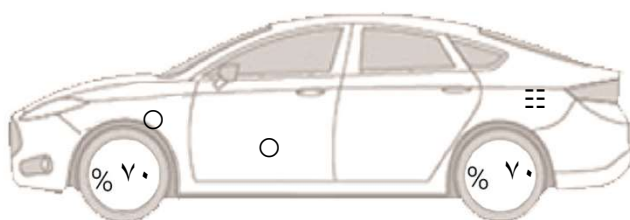
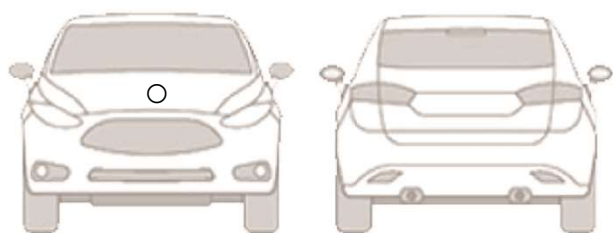
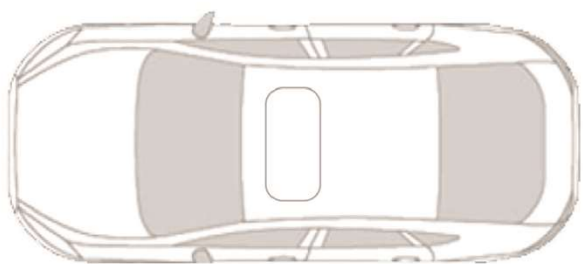
گلگیر عقب و درب عقب سمت راست - گلگیر عقب سمت چپ رنگ شده // سنی عقب و شاسی عقب و سینی جلو ضربه دارد //

نشت روغن از سمت موتور
