نام درخواست کننده: ..... نوع خودرو: ..... هیوندای  
تلفن درخواست کننده: ..... تیپ خودرو: ..... (آزرا) گرنجور  
نام فروشنده: ..... سال ساخت: ..... ۲,۰۰۸  
تلفن فروشنده: ..... رنگ خودرو: ..... خاکستری  
شماره موتور: ..... شماره شاسی: .....  
انقضای بیمه: .....  
کیلومتر زمان کارشناسی: ۱,۶۲,۰۸۸

## چکیده گزارش کارشناس

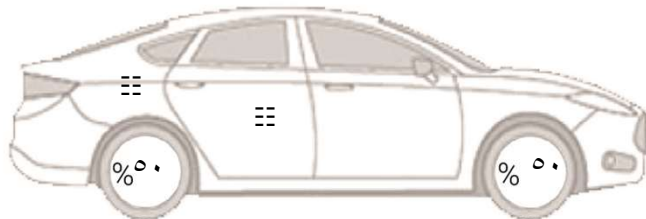
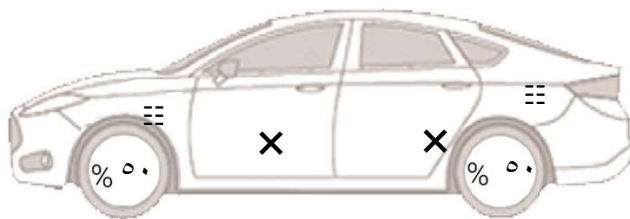
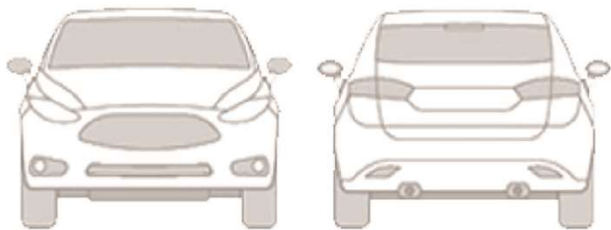
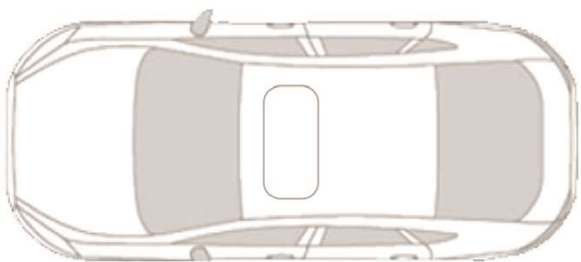
درب‌های سمت چپ تعویض و رنگ // گلگیرهای سمت چپ رنگ // درب عقب راست و گلگیر عقب راست رنگ // لای درب  
// های سمت چپ رنگ // سینی عقب و جلو ضربه
