۱۴۰۳/۰۷/۱۵

فرم ارزیابی مشاوره کارشناسی خودرو

نوع خودرو: هیوندای
تیپ خودرو: ۳۰
سال ساخت: ۲۰۱۰
رنگ خودرو: مشکی

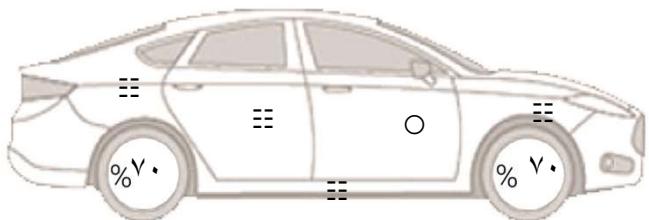
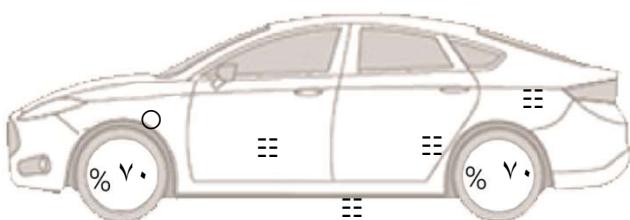
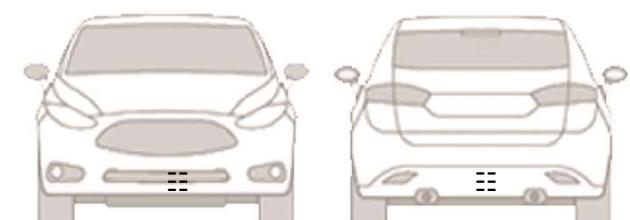
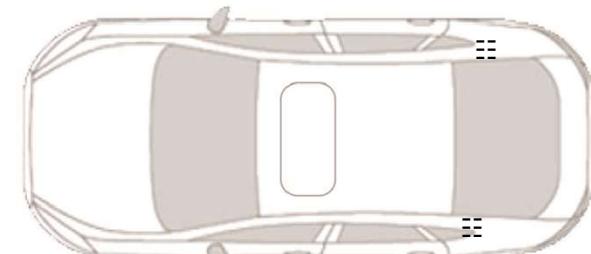
درب جلو چپ و درب های عقب دو سمت و گلگیر های عقب تا بالای ستون هر دو سمت رنگ میباشد/قسمتی جزیی از پایه
اطووق گلگیر جلو راست آبرنگ

صدای غیر عادی اگزوز و نشت روغن نیاز به بازدید
