نام درخواست کننده: ..... نوع خودرو: ..... شماره موتور: .....  
 تلفن درخواست کننده: ..... تیپ خودرو: ۲۰۰۸ ..... شماره شاسی: .....  
 نام فروشنده: ..... سال ساخت: ۱۳۹۶ ..... انقضاء بیمه: .....  
 تلفن فروشنده: ..... رنگ خودرو: سفید ..... کیلومتر زمان کارشناسی: ۸۵,۴۷۰

## تست موتور

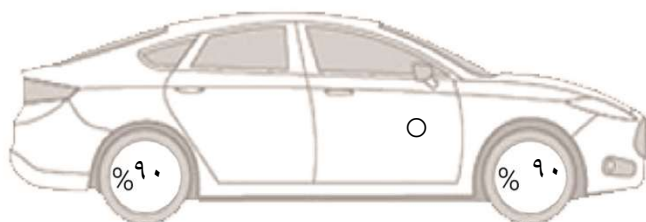
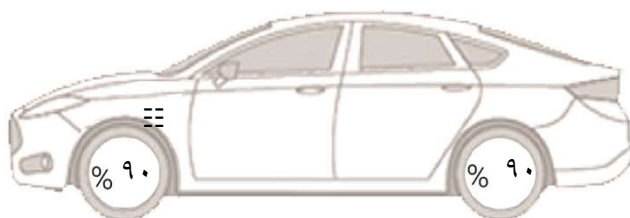
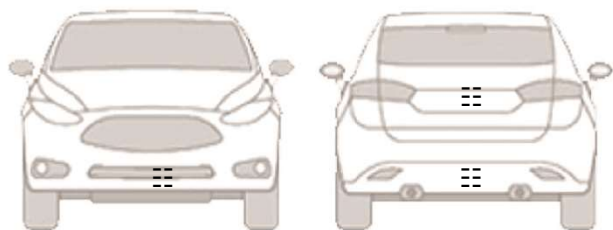
درب صندوق خودرو تعویض و رنگ میباشد  
 سر گلگیر جلو چپ لیسه ابرنگ میباشد  
 سینی عقب خودرو ضربه دارد
