| نام درخواست کننده: | نوع خودرو: | نيسان | شماره موتور: |
| تلفن درخواست کننده: | تپ خودرو: | رونيز | شماره شاسی: |

## چکیده گزارش کارشناس

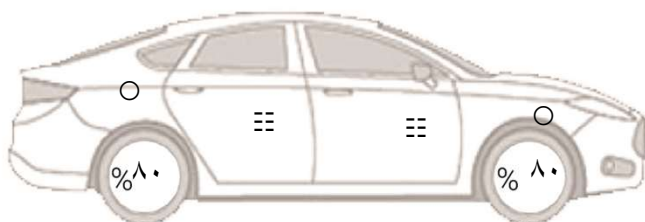
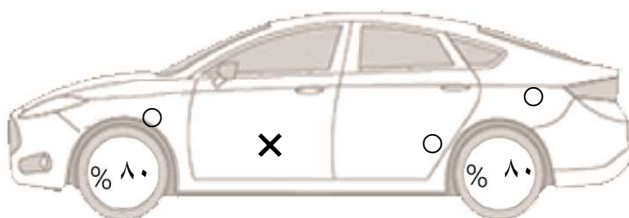
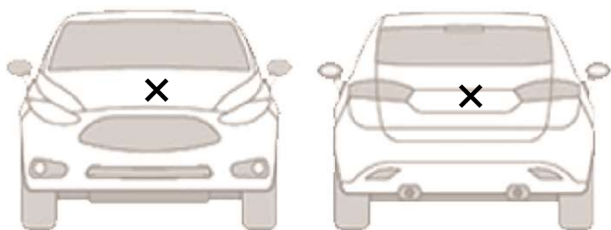
درب موتور و درب جلو چپ و درب صندوق تعویضو رنگ میباشد/درب جلو راست و درب عقب راست رنگ میباشد/سینی پشت گلگیر جلو راست ترک دارد/سینی عقب دو طرف ضربه دارد

سیستم فرمان/نشت روغن از سمت موتور/دود آگزوز آینه برقی ها نیاز به بازدید  
لطفاً به مفاد یشت برگه توجه فرمایید
