فرم ارزیابی مشاوره کارشناسی خودرو

نام درخواست کننده:.....	نوع خودرو:..... چانگان	شماره موتور:.....
تلفن درخواست کننده:.....	تیپ خودرو:..... CS۳۵	شماره شاسی:.....
نام فروشنده:.....	سال ساخت:..... ۱,۳۹۵	انقضاء بیمه:.....
تلفن فروشنده:.....	رنگ خودرو:..... سفید	کیلومتر زمان کارشناسی:..... ۷۳,۵۳۸

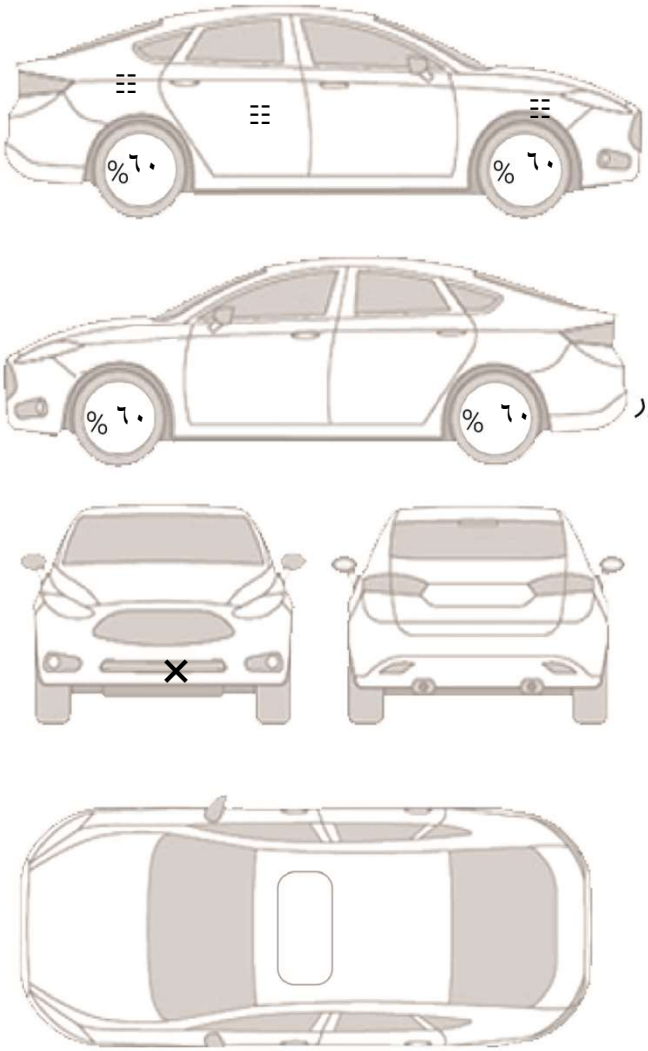
درب و گلگیر عقب راست و گلگیر جلو راست رنگ شدگی دارد
