فرم ارزیابی مشاوره کارشناسی خودرو

نام درخواست کننده:	نوع خودرو: فونیکس	شماره موتور: .....
تلفن درخواست کننده:	تیپ خودرو: تیگو ۸ پرو	شماره شاسی: .....
نام فروشنده:	سال ساخت: هیبرید ۱,۴۰۲	انقضاء بیمه: .....
تلفن فروشنده:	رنگ خودرو: سفید	کیلومتر زمان کارشناسی: ۸,۳۶۶

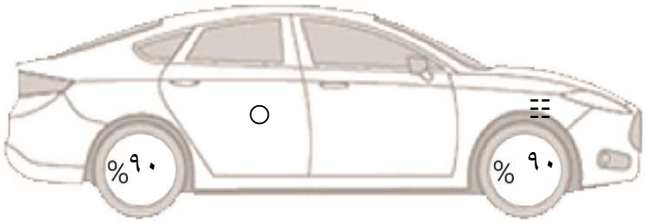
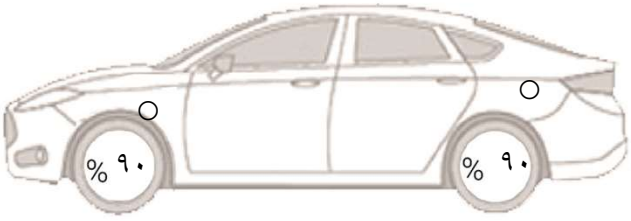
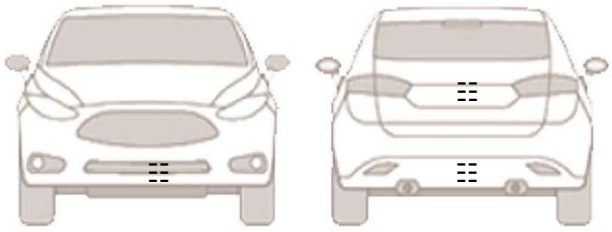
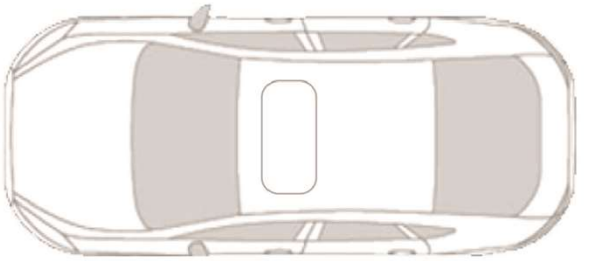
گلگیر جلو راست خودرو تعویض و رنگ میباشد

قسمتی از درب صندوق از رو و زیر رنگ میباشد

سینی جلو و عقب و پالونی جلو و عقب سمت راست ضربه دارد
