فرم ارزیابی مشاوره کارشناسی خودرو

نام درخواست کننده:..... | نوع خودرو:..... هیوندای
تلفن درخواست کننده:..... | تیپ خودرو:..... وراکروز (ix۵۵)
نام فروشنده:..... | سال ساخت:..... ۲,۰۱۲
تلفن فروشنده:..... | رنگ خودرو:..... سفید

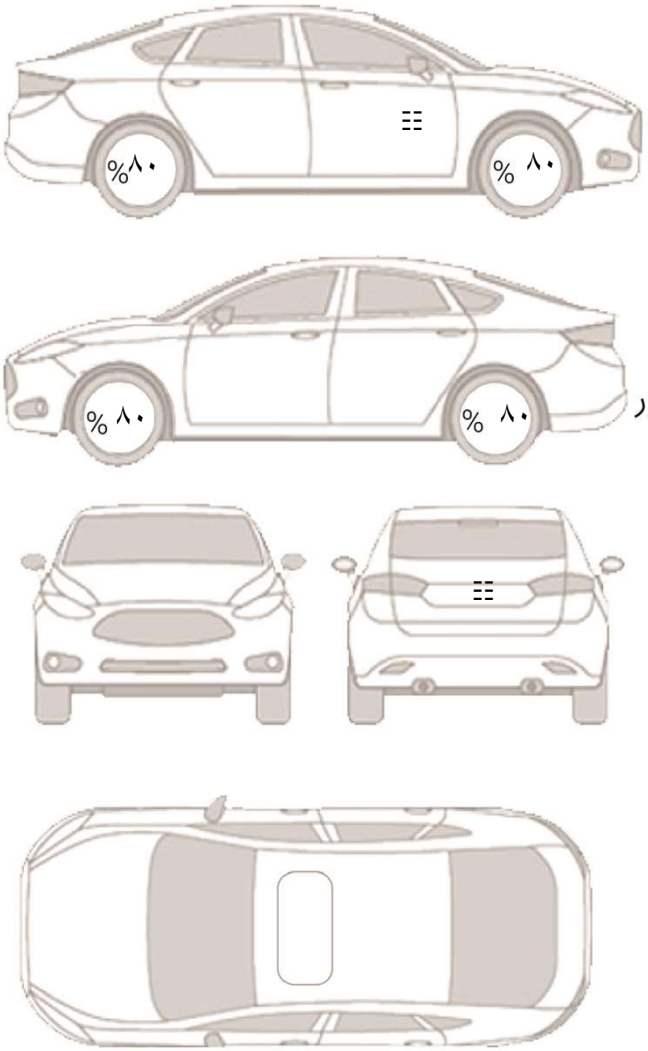
- ✓ سقف
- ✓ شاسی جلو
- ✗ شاسی عقب
- ☐ ستون ها
  - L ✓ A ✓ B ✓ C ✓
  - R ✓ A ✓ B ✓ C ✓
- ✗ سینی عقب
- ✓ سینی جلو

//درب جلو راست و درب صندوق رنگ // سینی سر شاسی عقب و سینی عقب ضربه // لکه گیری دارد
