فرم ارزیابی مشاوره کارشناسی خودرو

نوع خودرو: میتسوبیشی
تیپ خودرو: ASX
سال ساخت: ۲,۰۱۵
رنگ خودرو: خاکستری

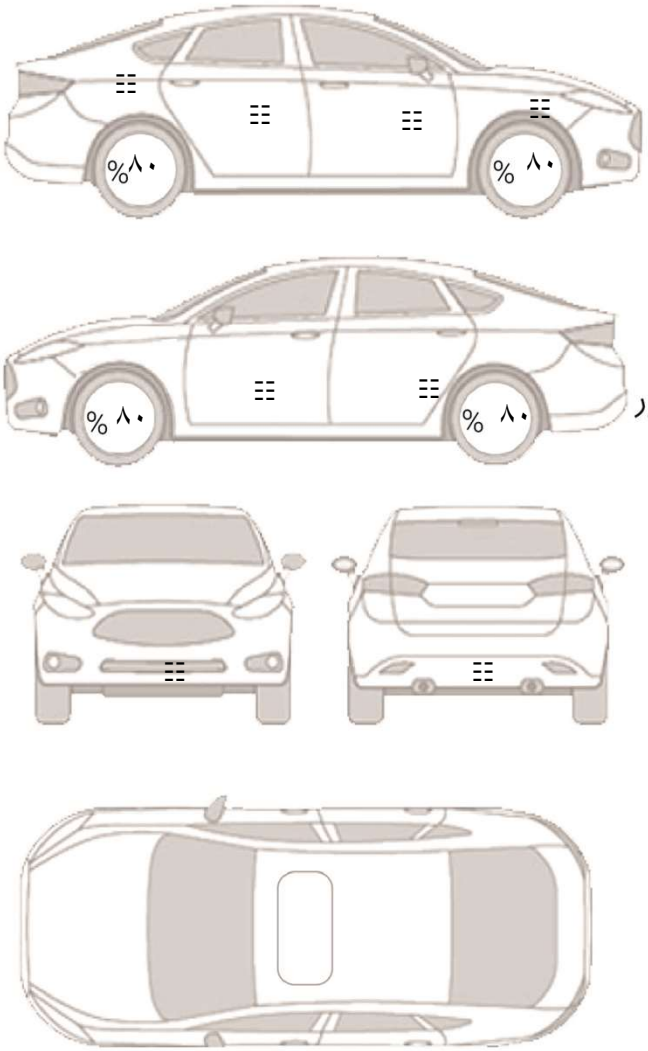
سمت راست خودر و کامل رنگ // دو درب سمت چپ رنگ شده

دود سیاه .. کارکرد درجا
