فرم ارزیابی مشاوره کارشناسی خودرو

نام درخواست کننده:	نوع خودرو: توپوتا	شماره موتور: .....
تلفن درخواست کننده:	تیپ خودرو: پرادو چهار در	شماره شاسی: .....
نام فروشنده:	سال ساخت: ۲,۰۰۶	انقضاء بیمه: .....
تلفن فروشنده:	رنگ خودرو:	کیلومتر زمان کارشناسی: ۲۷۰,۰۰۰

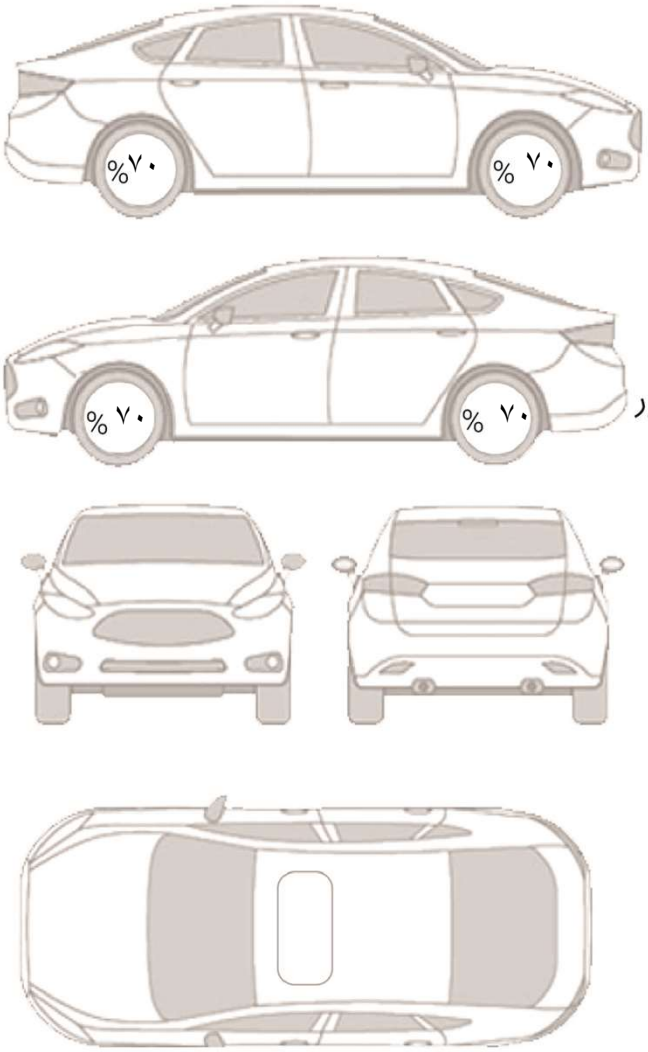
کلاف ستون و ستون رسمت چپ رنگ می باشدسپر ها رنگ می باشد

درب عقب سمت راست لیسه گیری با بتون دارد) رنگ (لیسه گیری و صافکاری حجیم در اطراف خودرو
