فرم ارزیابی مشاوره کارشناسی خودرو

نوع خودرو: مزدا
تیپ خودرو: ۳ (مونتاژ)
سال ساخت: ۱۳۸۸
رنگ خودرو:.....

شماره موتور:.....
شماره شاسی: IROD۸۸۱VL۰WC۰۹۵۹۳
انقضاء بیمه:.....
کیلومتر زمان کارشناسی: ۱۰۱۳۲۹۸

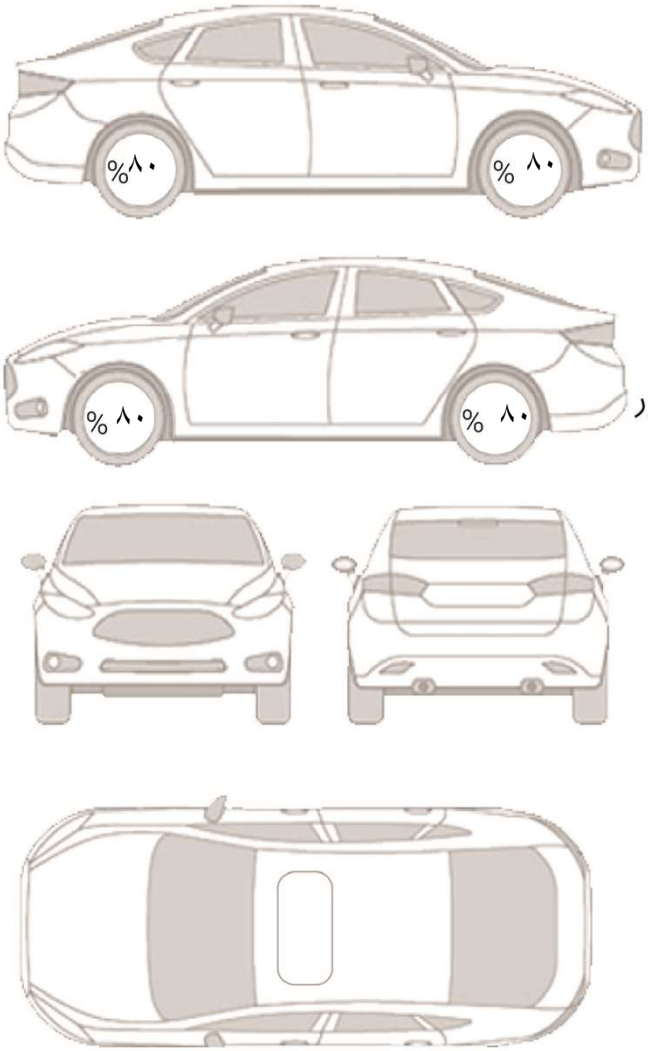
درب جلو چپ تعویض ///گلگیر جلو سمت چپ آبرنگ دارد

زیر درب عقب چپ آبرنگ دارد
