فرم ارزیابی مشاوره کارشناسی خودرو

نام درخواست کننده:	نوع خودرو: هیوندای	شماره موتور: .....
تلفن درخواست کننده:	تیپ خودرو: سانتافه (ix۴۵)	شماره شاسی: .....
نام فروشنده:	سال ساخت: ۲,۰۱۴	انقضاء بیمه: .....
تلفن فروشنده:	رنگ خودرو: سفید	کیلومتر زمان کارشناسی: ۱۱۱۳,۴۶۶ .....

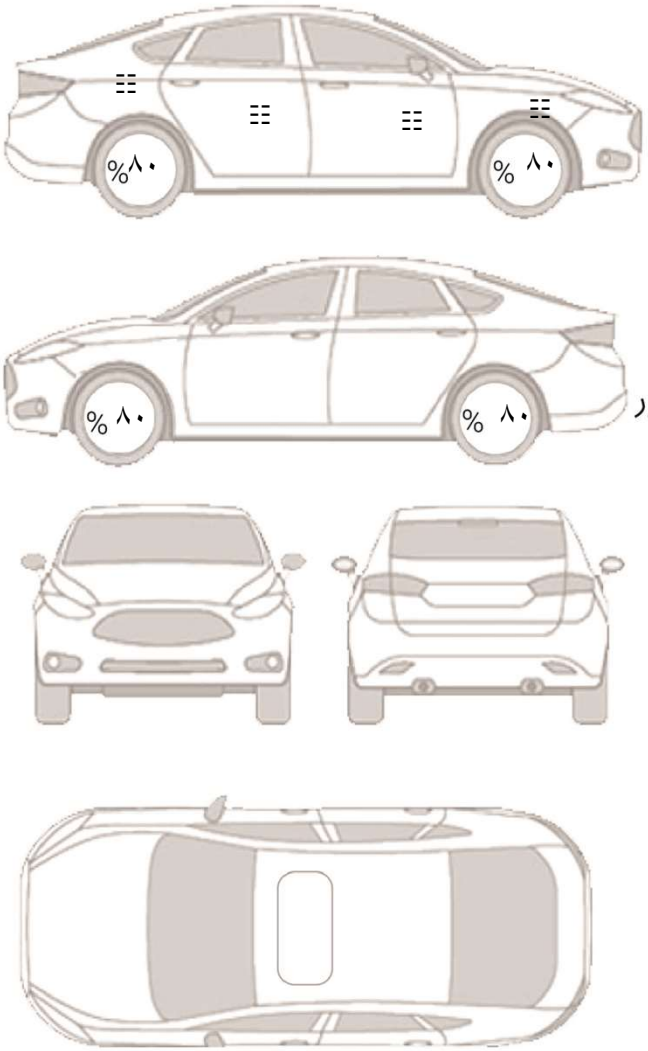
گلگیر جلو راست رنگ // لبه درب جلو راست از داخل و بیرون رنگ // طوق گلگیر عقب راست و لبه درب عقب راست ابرنگ
/لیسه گیری حجیم/
