فرم ارزیابی مشاوره کارشناسی خودرو

نام درخواست کننده:..... نوع خودرو:مزدا..... شماره موتور:.....

تلفن درخواست کننده:..... تیپ خودرو:۳ (مونتاژ)..... شماره شاسی:.....

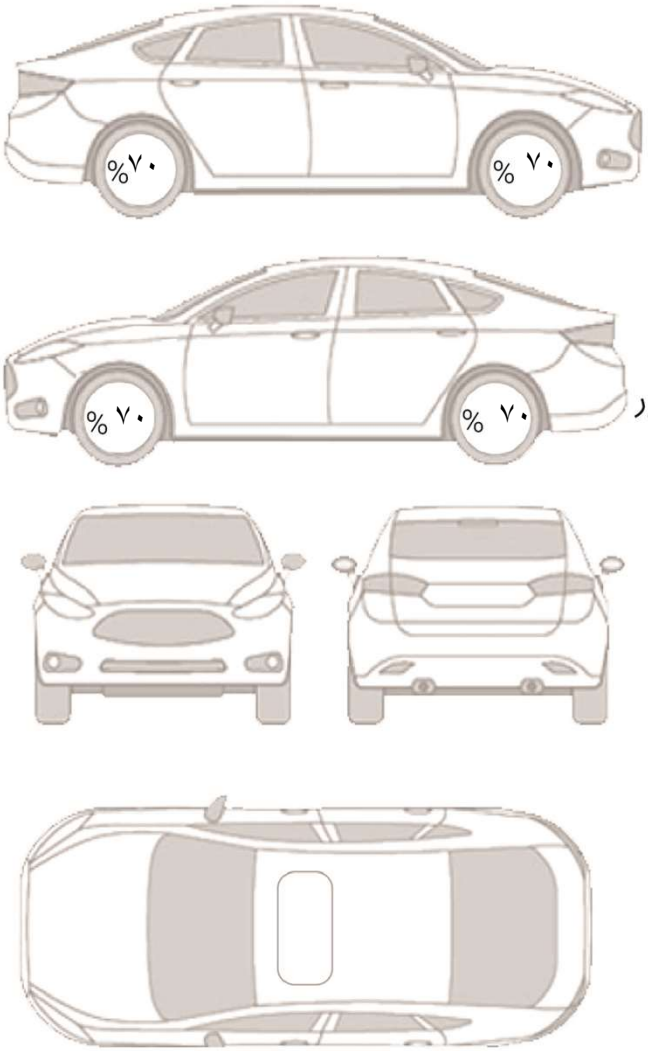
عدوم تطابق ظاهر با کارکردنیاز به تنظیم موتور

مقداری از درب صندوق و درب جلو سمت چپ و درب عقب راست رنگ و آبرنگ دارد

صافکاری سقف و ستون و اطراف مشهود است
