نام درخواست کننده: ..... نوع خودرو: ..... توبوتا  
تلفن درخواست کننده: ..... تیپ خودرو: ..... یاریس هاچ  
نام فروشنده: ..... سال ساخت: ..... ۲۰۰۸  
تلفن فروشنده: ..... رنگ خودرو: ..... سفید  
شماره موتور: ..... شماره شاسی: ..... انقضای بیمه: .....  
کیلومتر زمان کارشناسی: ۲۳۴,۶۵۸

## تست موتور

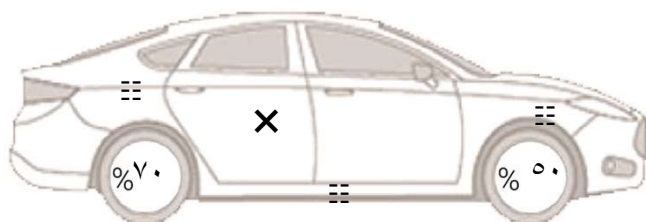
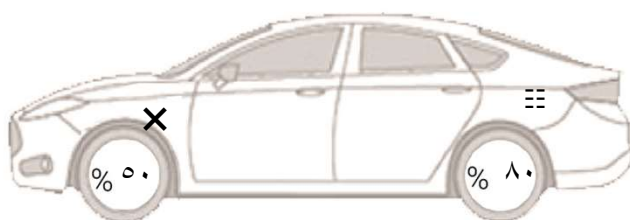
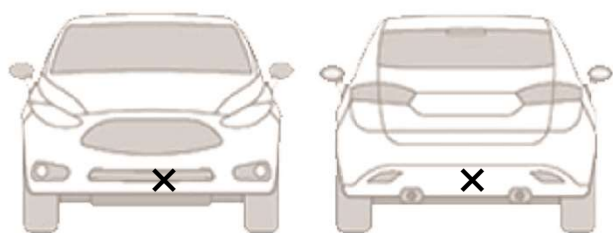
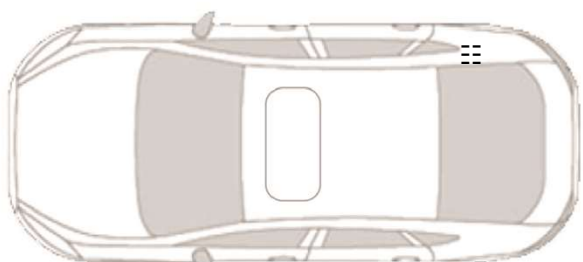
// گلگیر جلو چپ و درب عقب راست تعویض // گلگیر عقب دوطرف رنگ // گلگیر جلو راست رنگ // رکاب سمت راست رنگ  
لای درب عقب راست رنگ // لبه سینی عقب راست ضربه جزئی دارد // دیاگ پشت سپر جلو و سینی جلو ضربه دارد
