فرم ارزیابی مشاوره کارشناسی خودرو

نوع خودرو: کیا
 تیپ خودرو: (سراتو) موتور ۱,۳۹۵
 سال ساخت:
 رنگ خودرو:

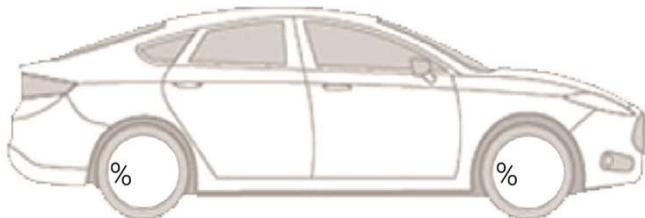
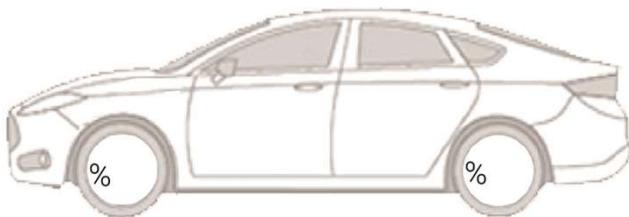
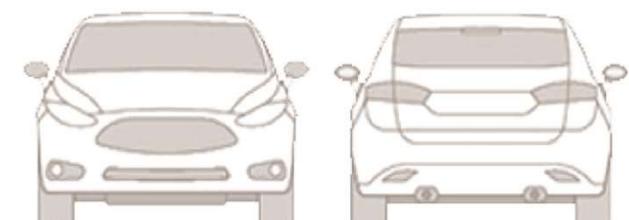
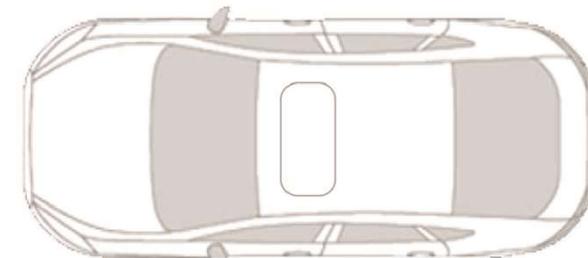
- ✓ رنگ/آبرنگ
- ✗ تعویض و مشکل دار
- صافکاری بدون رنگ
- ✓ کارشناسی شده و سالم است
- ✗ کارشناسی نشده و یا موجود نیست

رنگ و بدنه

- | | | | | | | |

| ✓ | C | ✓ | B | ✓ | A | L |
| ✓ | C | ✓ | B | ✓ | A | R |

- ✓ سقف
 - ✗ شاسی جلو
 - ✓ شاسی عقب
 - ✗ ستون ها
 - ✓ سینی عقب
 - ✗ سینی جلو
