فرم ارزیابی مشاوره کارشناسی خودرو

نام درخواست کننده: ..... نوع خودرو: کیا ..... شماره موتور: .....  
تلفن درخواست کننده: ..... تیپ خودرو: رپو ..... شماره شاسی: 772079 .....  
نام فروشنده: ..... سال ساخت: 2016 ..... انقضاء بیمه: .....  
تلفن فروشنده: ..... رنگ خودرو: سفید ..... کیلومتر زمان کارشناسی: 72840 .....

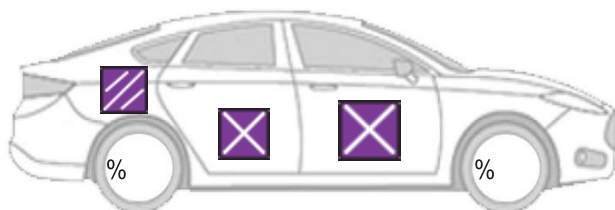
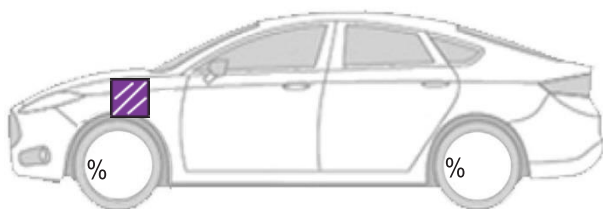
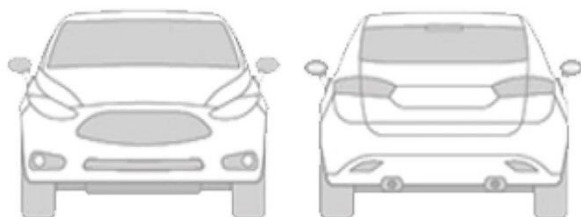
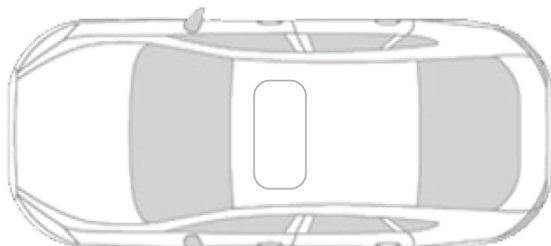
دو درب سمت راست تعویض و رنگ می باشد// گلگیر عقب راست رنگ شدگی دارد// گلگیر جلو چپ رنگ شدگی دارد//
