فرم ارزیابی مشاوره کارشناسی خودرو

شماره موتور:	تپوتا	نام درخواست کننده:
شماره شاسی:	راوفور	تلفن درخواست کننده:
انقضای بیمه:	۲۰۱۳	نام فروشنده:
کیلومتر زمان کارشناسی:	نقره ای	تلفن فروشنده:
.....	رنگ خودرو:

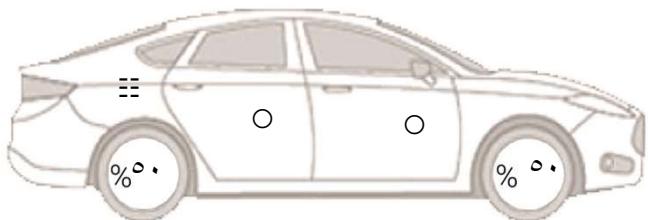
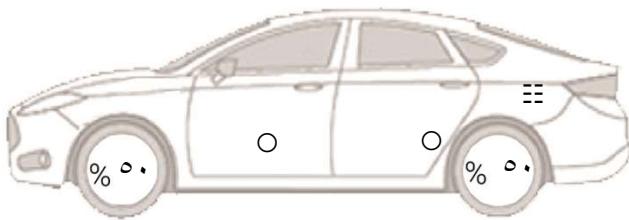
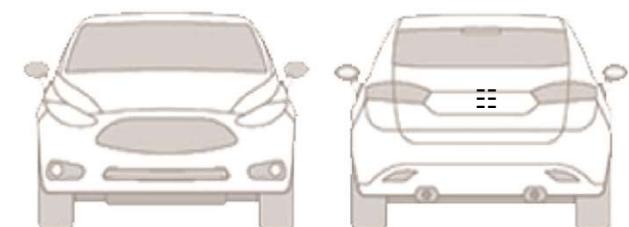
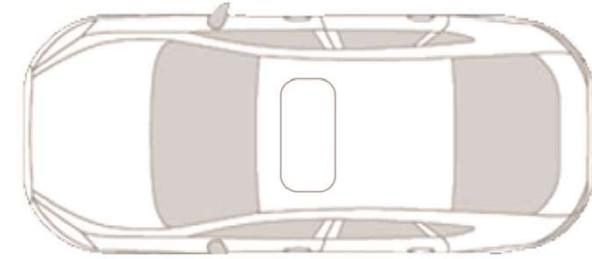
در ب صندوق رنگ / گلگیر های عقب رنگ شدگی دارد / سینی سر شاسی عقب به همراه پالونی چپ ضربه دارد

نشست آب / نشت روغن / موتور تنظیم اینه راستو چراغ جلو چپ نیاز به بازدید دارد
