۱۴۰۳/۰۸/۲۸

حسین دستیار

فرم ارزیابی مشاوره کارشناسی خودرو

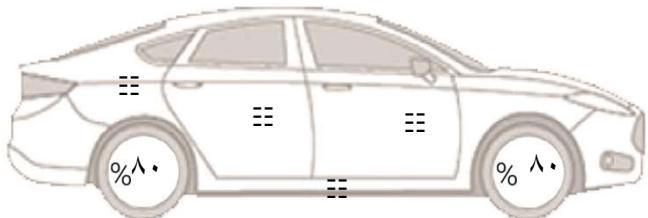
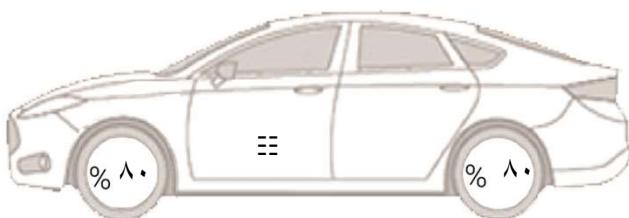
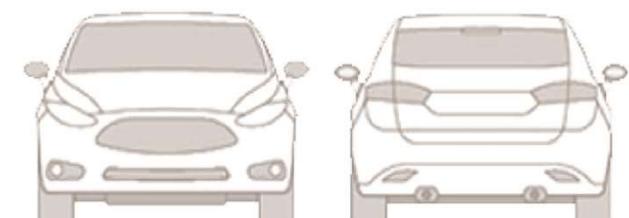
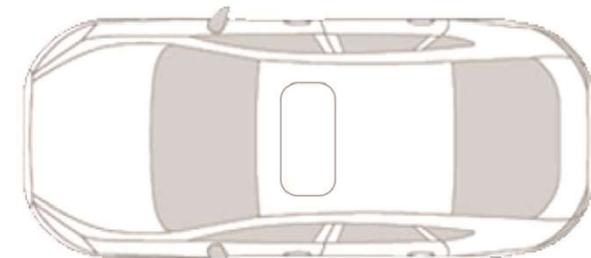
// قسمتیاز رکاب و طوق گلگیر عقب راست و زیر درب های سمت راست ابرنگ // قسمتی از درب جلو چپ ابرنگ

سیستم گرمایش // نشت آب و روغن از سمت موتور و هیدرولیک // گیربکس نیاز به بازدید دارد
